Fachartikel **„Neues zu Wasserschäden und** **den Schimmelfolgen“**

Neues zu Wasserschäden und den Schimmelfolgen

Öffentlich bestellter und vereidigter Sachverständiger für Schadstoffe in Innenräumen Dr. Gerhard Führer, Leiter des Sachverständigen-Institut peridomus in Himmelstadt bei Würzburg, Ehrenprofessor der Donau-Universität Krems

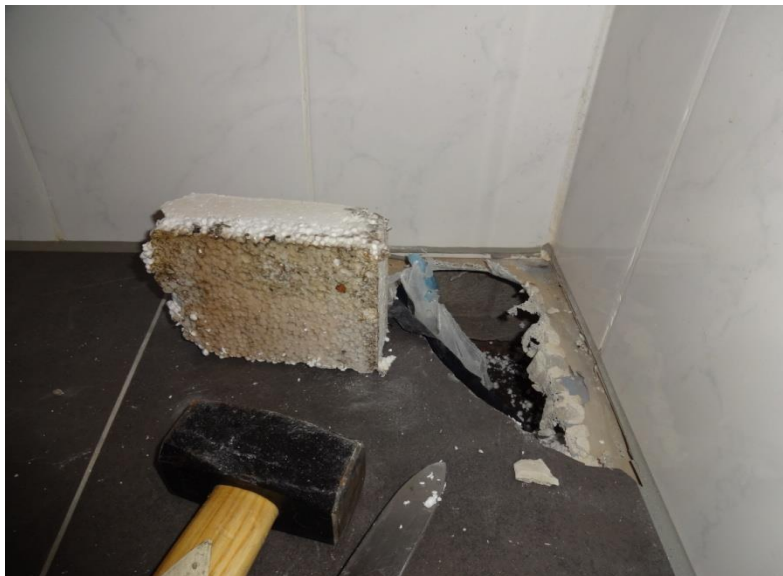
Abb. 1: Das sichtbare Schadensbild lässt auf einen Wasserschaden mit verdeckten Schimmelschäden am Wandfuß und in der benachbarten Fußbodenkonstruktion schließen

Warum sollte der Schimmelschaden in Abb. 1 auf Höhe des Fußbodenbelages aufhören? Viel wahrscheinlicher ist doch, dass auch die Wandoberfläche am Wandfuß auf Höhe der Fußbodenkonstruktion mikrobiell belastet ist und die Belastung auch zumindest in einem

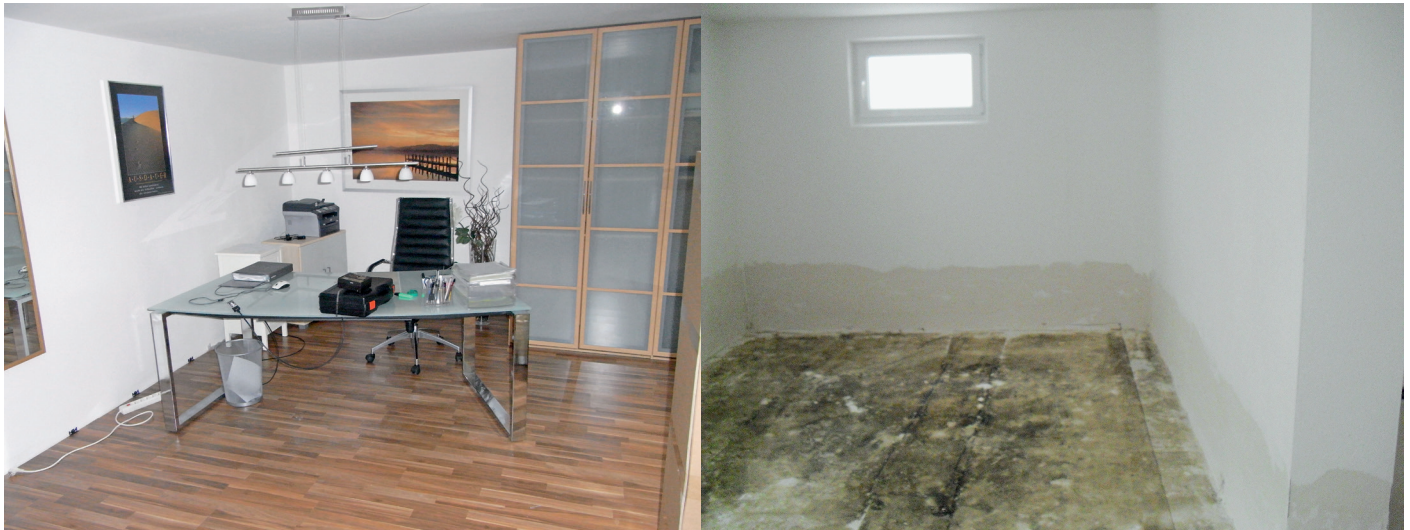
Abb. 2 und 3: Wohnung vor Erkennen des Schimmelschadens und nach der Schadensbeseitigung

Bei einer bestimmungswidrigen Freisetzung von Leitungswasser wurde die Fußbodenkonstruktion durchfeuchtet, ohne dass es zu nennenswerten Wasserhochzügen oder sichtbarer Schimmelbildung an Wänden gekommen wäre (Abb. 2). Zunächst erfolgte eine Trocknung mit nachfolgender Desinfektion der Fußbo-

Weil die Raumnutzer über gesundheitliche Beschwerden bei Aufenthalt in der Wohnung berichteten, erfolgte eine „vergesene“ Sanierungskontrolle mit dem Ergebnis, dass noch immer eine mikrobielle Belastung in der Dämmebene der

Fußbodenkonstruktion vorlag. Erst nach dem Rückbau der kompletten Fußbodenkonstruktion incl. Fußbodenheizung wurde der ursprüngliche schadensfreie Zustand wieder hergestellt (Abb. 3). Danach waren die Raumnutzer beschwerdefrei.
